La magia de vencer a la gravedad (o no).

Taludes inversos, en voladizo.

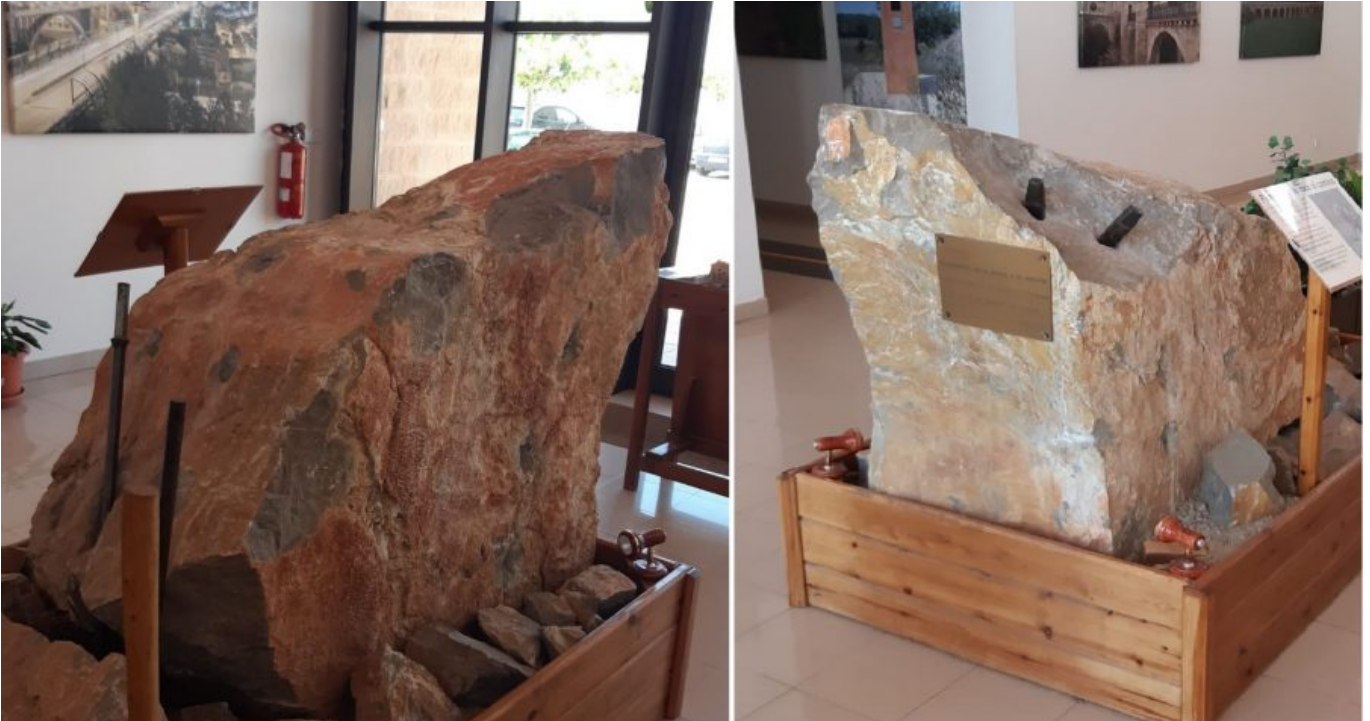
Centro COEX de Teruel. Exposición anexa al museo de Carreteras de Teruel. A la izquierda, barras para barrenar la roca. A la derecha, cuñas.

Si la roca era compacta y dura debían utilizarse técnicas de voladura. Para perforar el barreno se utilizaron barras cilíndricas o cuadradas con la punta biselada. Cada barra era manejada generalmente por dos operarios, uno que la golpeaba y otro que la sostenía y giraba 90º después de cada golpe. Los detritus se sacaban con la “cucharilla”, una varilla de hierro con la parte ensanchada en su extremo.

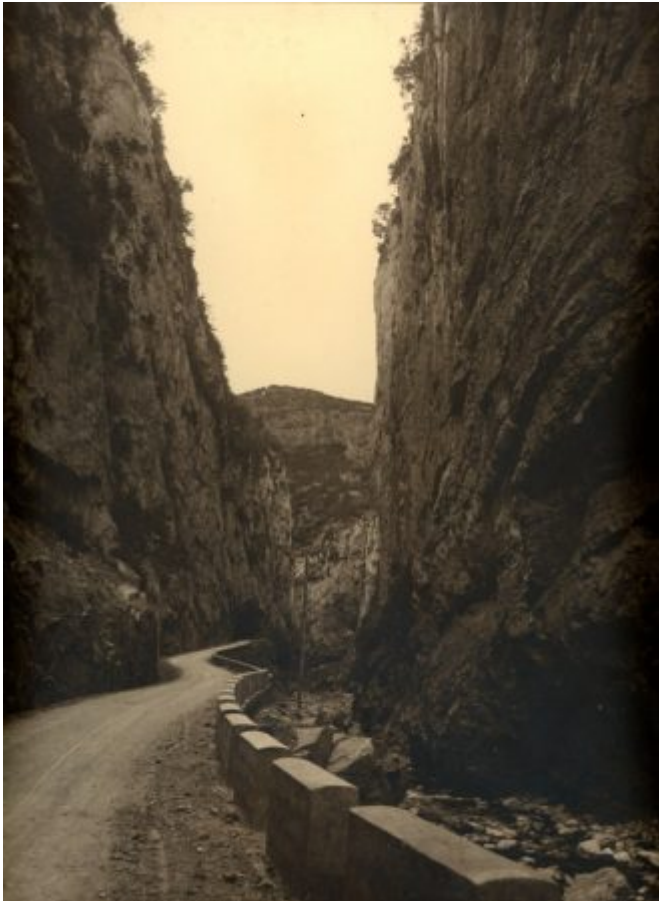
Congosto del Ventamillo (Huesca). El arte de excavar lo mínimo y de encajar la carretera en semejante valle (río Ésera). Foto de 1929. Unidad de Carreteras de Huesca. Ministerio de Transportes, Movilidad y Agencia Urbana.

muchos y espectaculares ejemplos en España, como el trazado del congosto del Ventamillo, en la carretera de Barbastro a la frontera francesa (en cuyo replanteo de 1897 se abundaba en la necesidad de ajustar la traza para evitar que el volumen excavado ocupara totalmente el río Ésera en algunos casos).

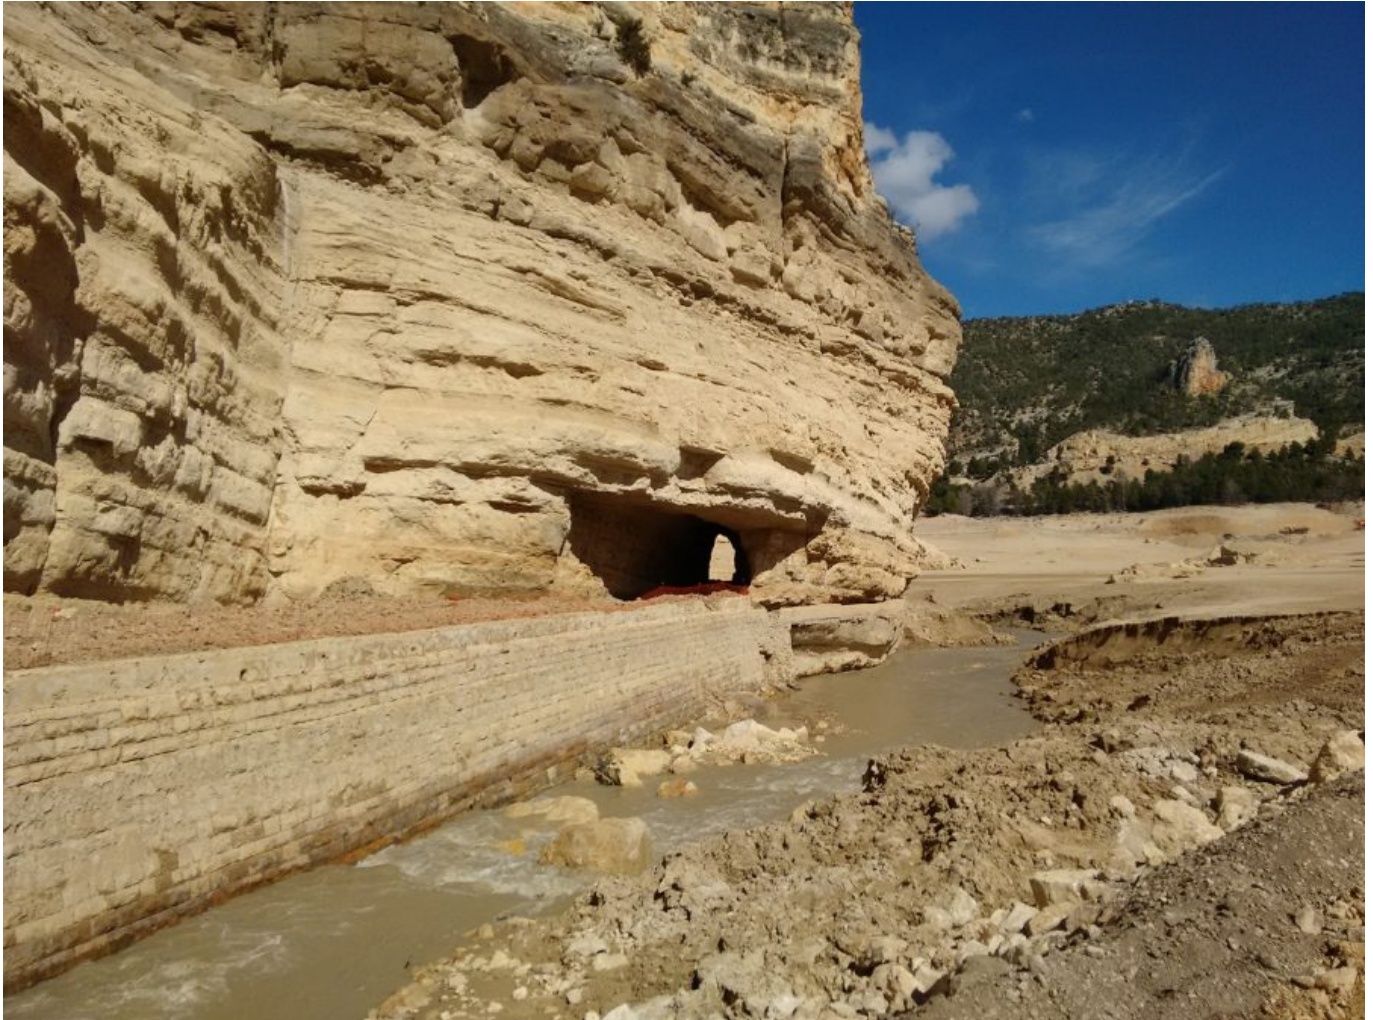
Excelente muro de contención y pequeño túnel en curva. Carretera original de Alcañiz a Morella (finales del siglo XIX). Aparecieron al desembalsar el pantano de Santolea, a finales de 2018. Río Guadalope.

A finales del siglo XIX fue construido el tramo de la carretera de Alcañiz a Morella comprendido entre Castellote y el puente de Santolea. Posteriormente, en la década de 1930, buena parte de ese tramo de carretera quedó bajo las aguas del pantano de Santolea. A finales de 2018, al desembalsar el pantano, ha salido a la luz, además del puente histórico de Castellote, un tramo de esta carretera que mantiene un excelente muro de sostenimiento y un túnel de pequeña longitud y trazado curvo. Era el trazado típico en tramos encajonados entre la roca y el río, en este caso el Guadalope.

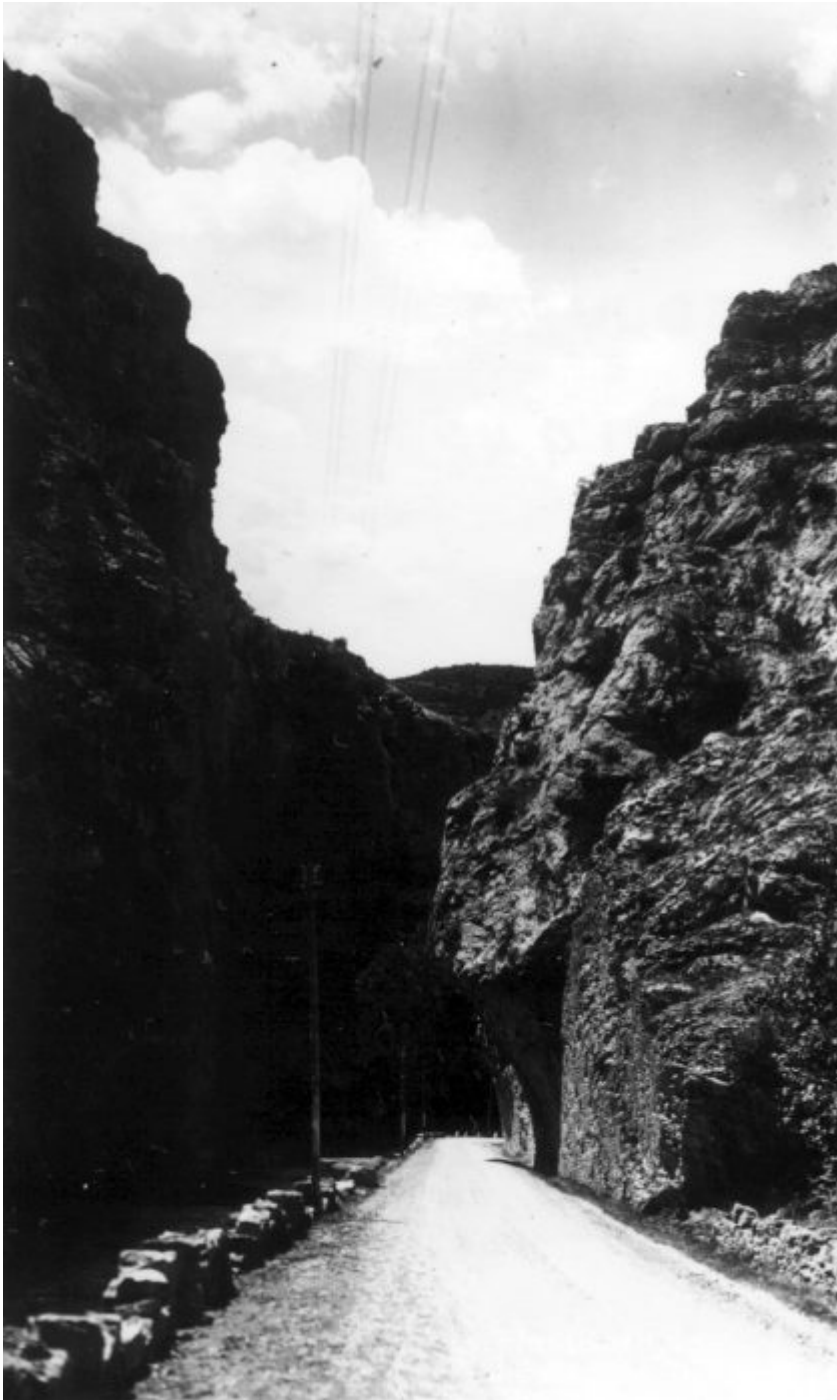
Talud en voladizo en la carretera de Caudé a El Pobo. Tramo ente Albarracín y Torres de Albarracín. Fotografía de la década de 1950. Archivo López Segura. Instituto de Estudios Turolenses.

*Algunas de ellas han alcanzado la altura de 25 metros en casi todo el ancho de la vía y en una longitud de no escasa importancia, **y desmonte ha habido en que la altura era tan considerable que, ante el inmenso cubo de desmonte que iba a ocasionar, y ante la dificultad no ya de aprovechar y emplear tanta roca, sino de encontrar sitio cómodo donde apilarla y colocarla, se ha preferido dar a aquél forma de trompa, evitando de esta suerte los inconvenientes señalados.***

Todos estos taludes suelen ser estables. De hecho, llevan más de un siglo manteniendo sus airosos voladizos. Lo peor de todo es que requieren inspecciones y mantenimiento con mayor periodicidad que el resto de los taludes. Por otra parte, la estabilidad no está reñida con la existencia de desprendimientos de rocas, en muchas ocasiones provenientes del macizo rocoso superior al desmante. Poco a poco, todos estos entornos se han ido protegiendo mediante mallas o sistemas dinámicos.

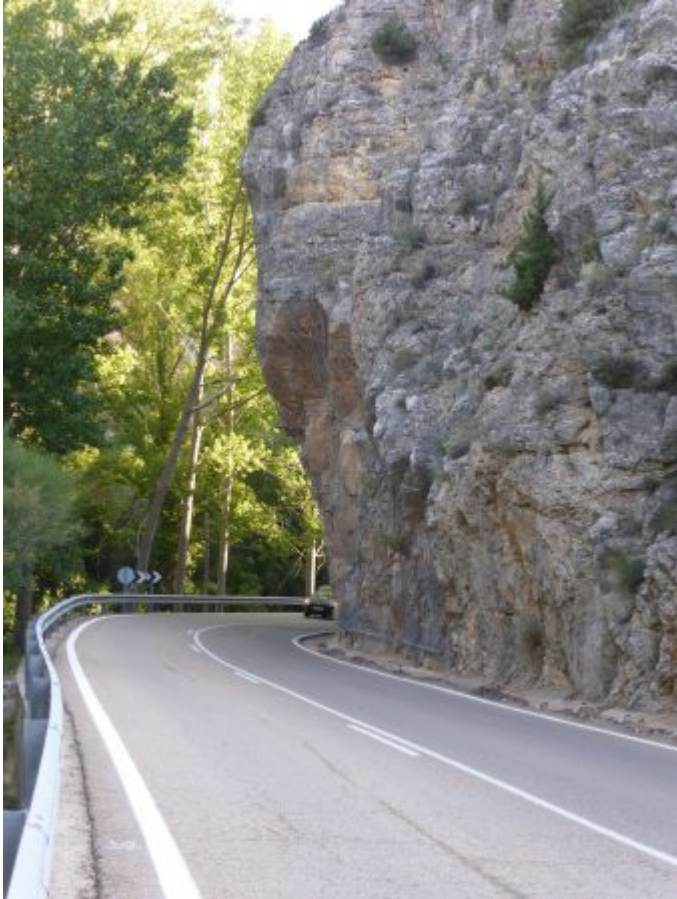
Talud en voladizo en la antigua carretera de Caudé a El Pobo (actual A-1512). Tramo ente Albarracín y Torres de Albarracín.

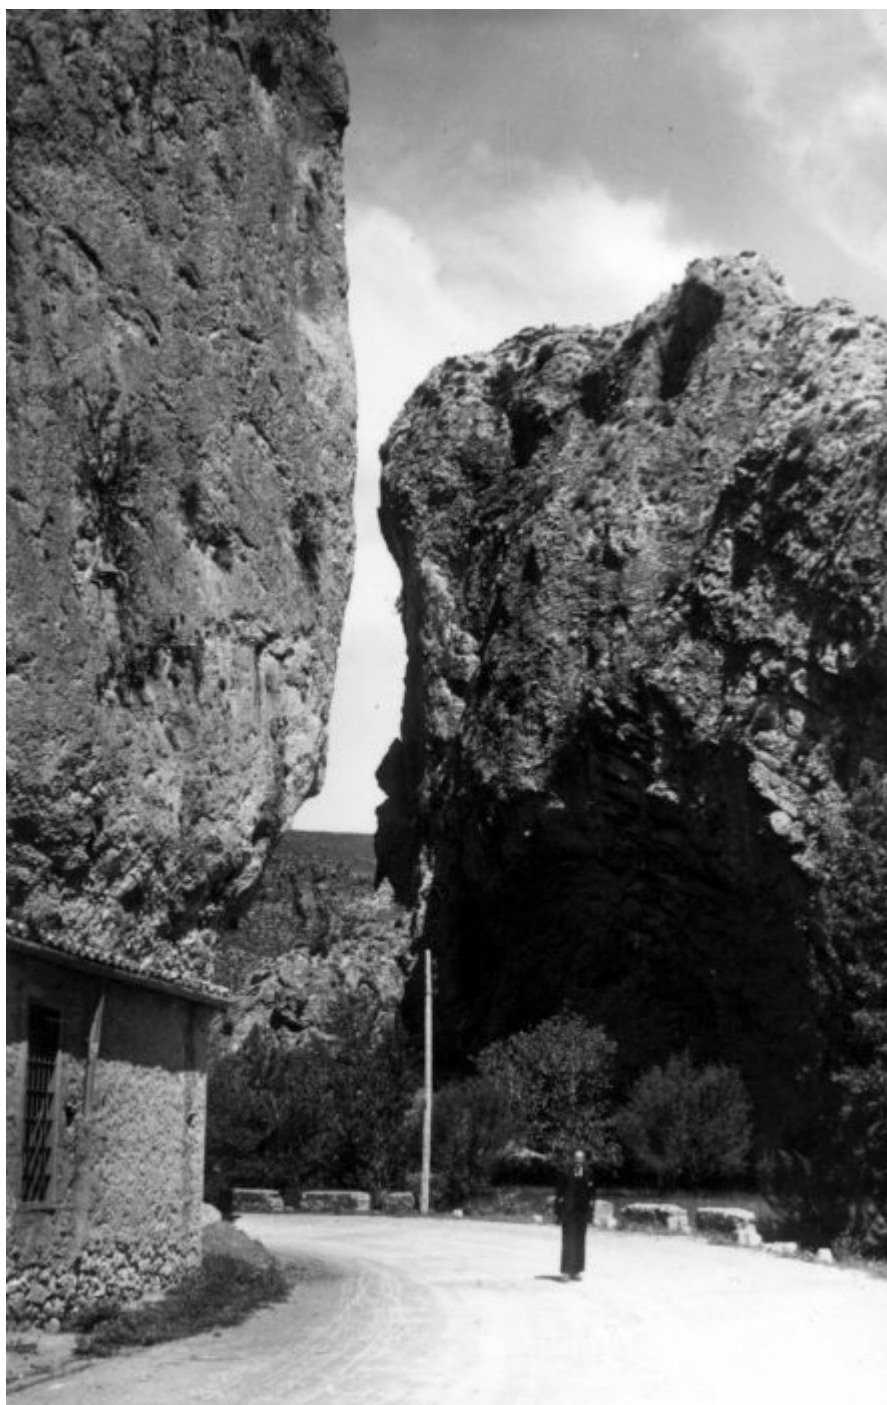
Talud en voladizo en la carretera de Teruel a Tarancón. Tramo ente Villel y Libros. Fotografía de la década de 1950. Archivo López Segura. Instituto de Estudios Turolenses. Obsérvese la existencia de una edificación (una antigua venta) al amparo del macizo rocoso.

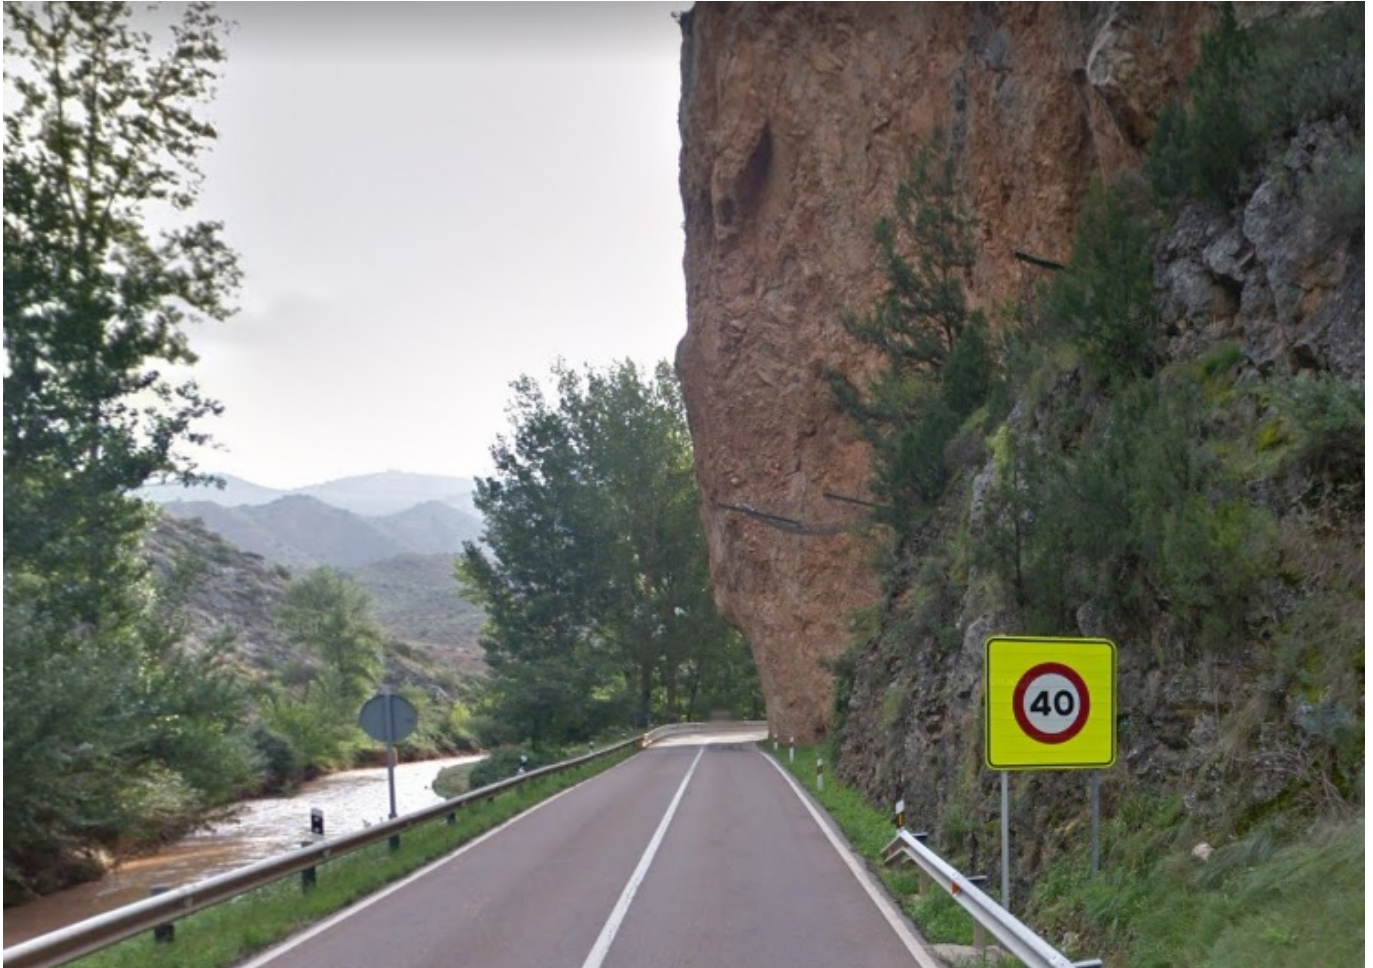
Actual carretera N-330 entre las localidades de Vilel y Libros (Teruel), junto al río Turia. Curva y talud inverso emocionantes, en especial cuando aparece un camión de frente. Siglo XXI.
